Programme de suivi de la mobilité des berges du tronçon fluvial du Saint-Laurent

Fiche portrait Mobilité-Trajectoire →

Le cas des murs de Champlain et de
Sainte-Marthe-du-Cap

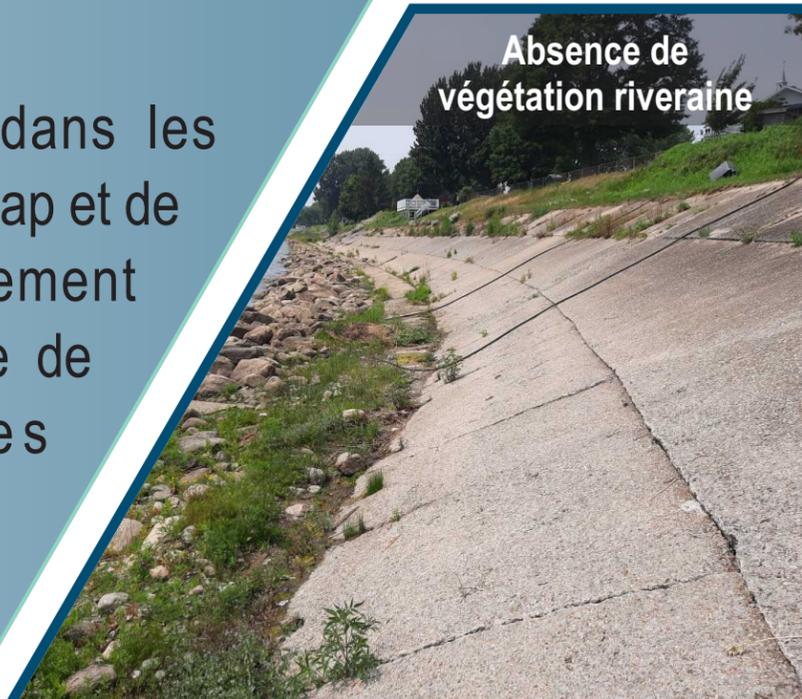
La construction des murs dans les régions de Sainte-Marthe-du-Cap et de Champlain par le gouvernement fédéral a engendré une perte de diversité d'écosystèmes riverains.

Absence de
végétation riveraine

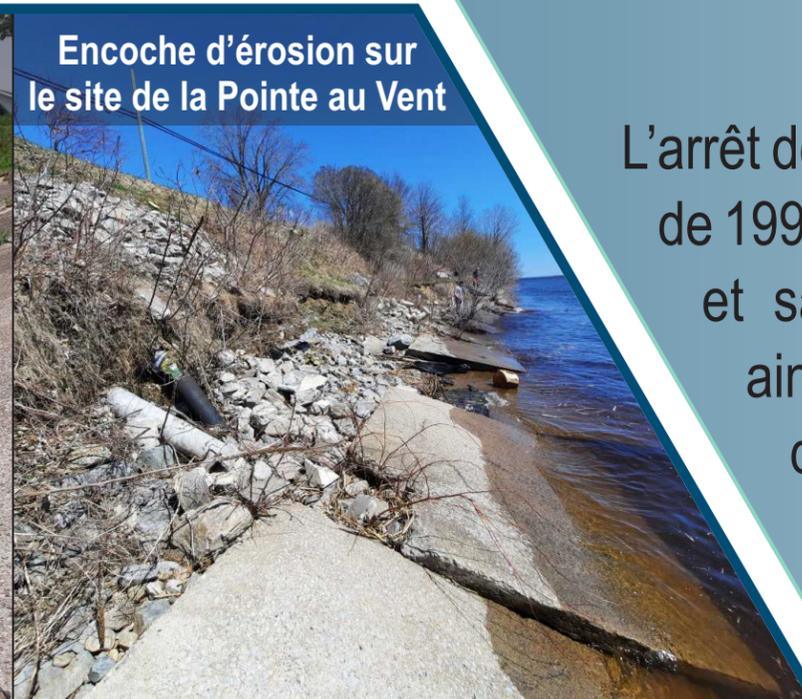
Encoche d'érosion sur
le site de la Pointe au Vent

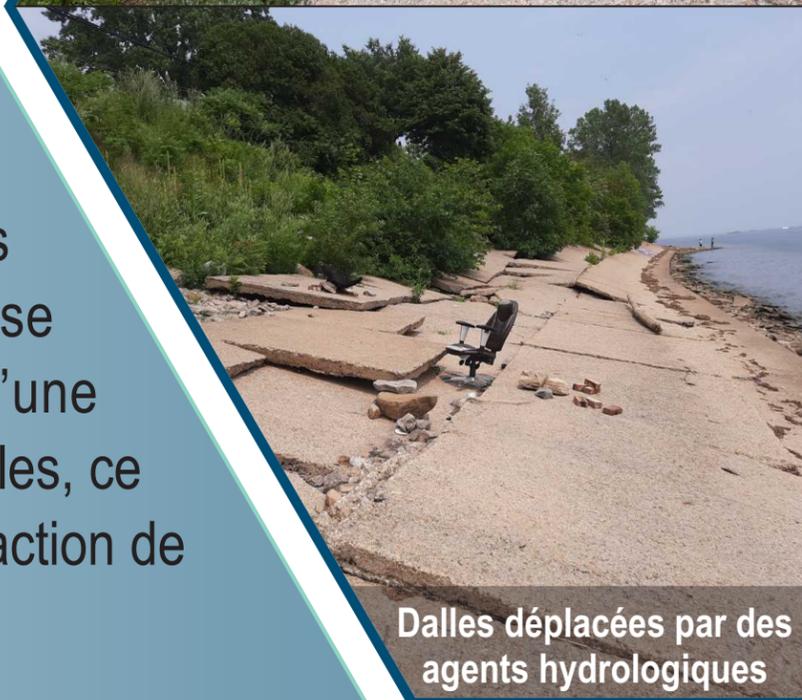
La structure de stabilisation, peu résiliente aux agents géomorphologiques locaux, se dégrade rapidement dès qu'une faiblesse apparaît entre les dalles, ce qui est ensuite exacerbé par l'action de l'eau.

Dalles déplacées par des
agents hydrologiques

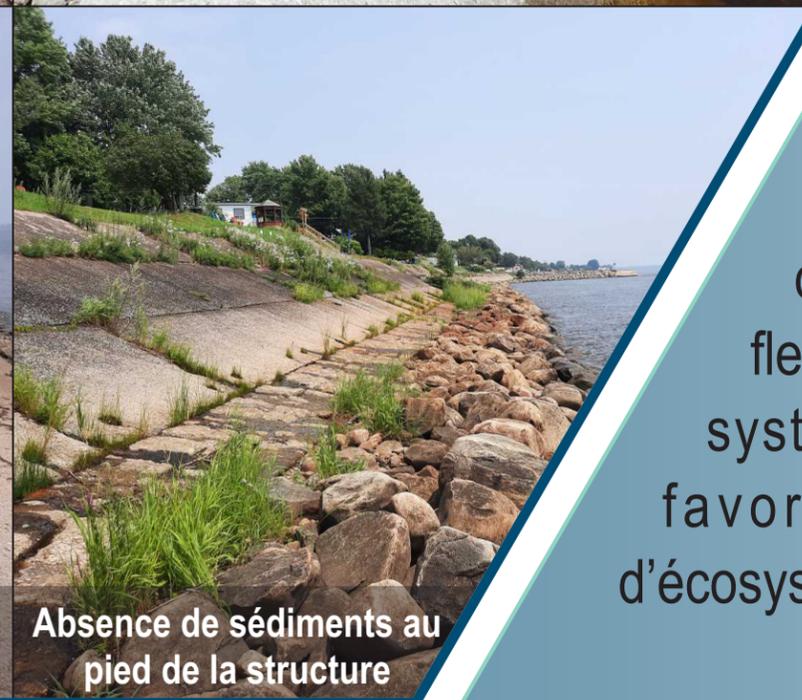
Absence de sédiments au
pied de la structure

Les murs limitent les échanges de sédiments entre la côte et le fleuve, ce qui entrave la création de systèmes sédimentaires côtiers favorables au développement d'écosystèmes naturels.

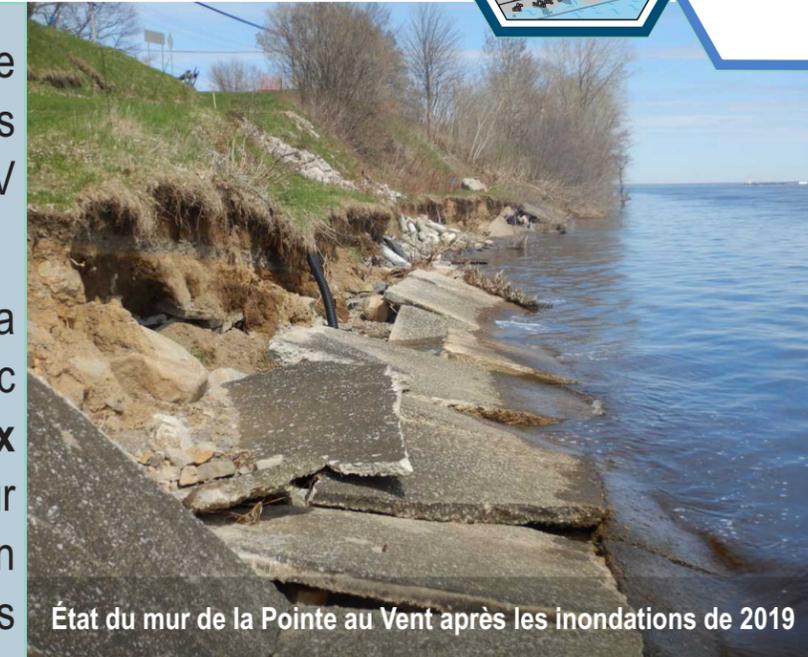
État du mur de la Pointe au Vent après les inondations de 2019

- Suite à l'aménagement des murs, les mouvements latéraux du trait de côte ont disparu et **sa position est maintenant fixe**. Cependant, dans le parc de la PaV, des dalles au sommet du talus ont été déplacées par divers processus, rendant désormais le trait de côte sableux exposé aux aléas du fleuve. Des **signes sévères d'érosion sont visibles à l'emplacement du mur**, ce qui pourrait engendrer un mouvement du trait de côte.

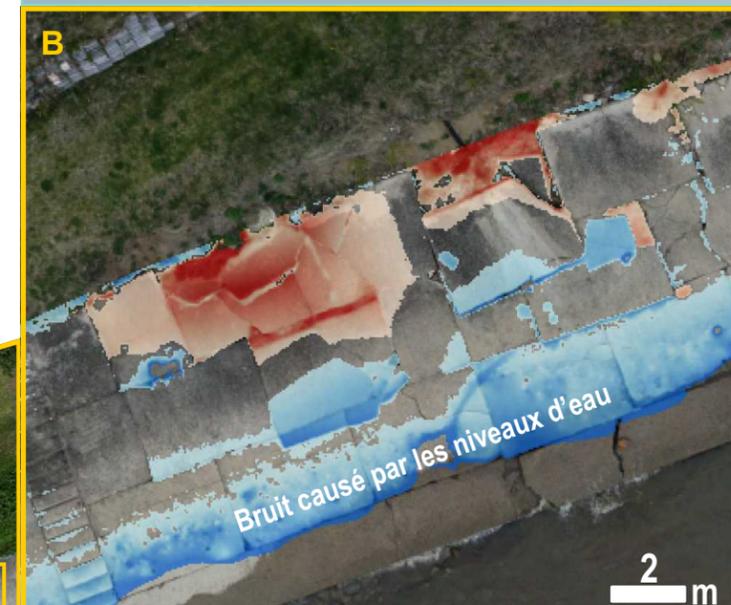
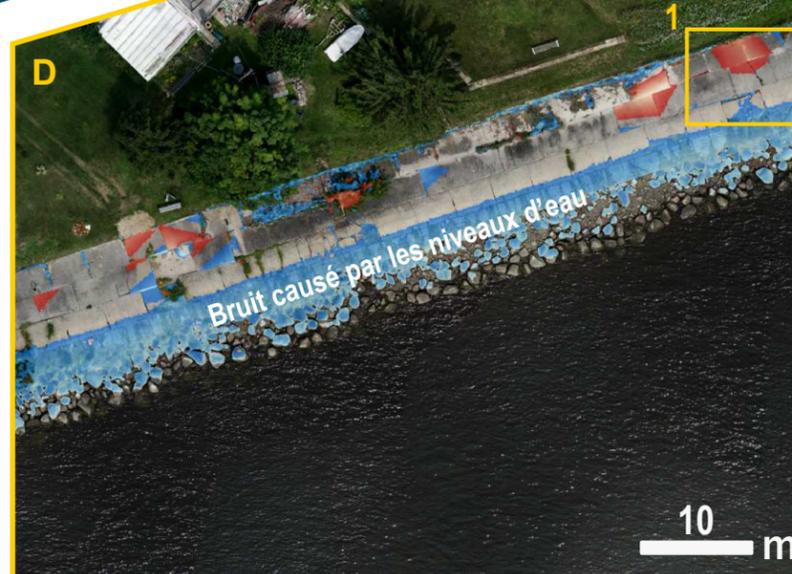
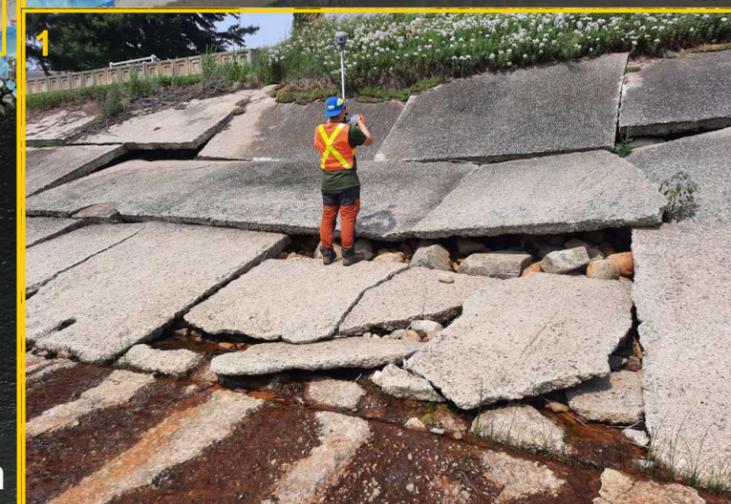
- Étant donné que les murs de Champlain et de la PaV couvrent l'ensemble de la berge, il n'est pas possible d'observer des variations verticales de sédiments. En revanche, il est possible de réaliser un **suiti des mouvements 3D de la structure** afin de suivre son état. Plusieurs déplacements de dalles sont visibles entre 2021 et 2023, dont certains dans des zones qui ne présentaient pas encore de traces de dégradation en 2021.
- Il est possible de circonscrire **trois zones dégradées de façon plus marquée pour la PaV et une seule pour Champlain**. On y observe des mouvements importants des dalles.
- Les mouvements détectés démontrent que des **dalles entières peuvent parfois être déplacées sur plusieurs mètres** vers le bas du mur, mais la **majorité des déplacements observés sont associés à des basculements des dalles** de plusieurs dizaines de centimètres.

- **Quelques dalles ont également été fracturées suite à des affaissements**. Ces fragments de béton présentent **d'avantage de déplacements que les dalles entières**.

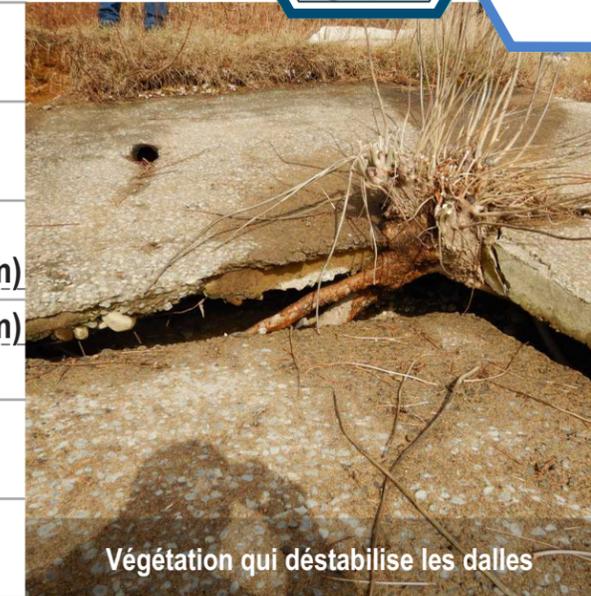
Végétation qui déstabilise les dalles

- La végétation constitue un des **agents préparatoires pouvant créer des faiblesses** dans le mur incliné. **La végétation peut pousser dans les jonctions des dalles** et développer un important système racinaire. Avec les années, la végétation prend de l'ampleur et finit par obstruer la vue des riverains sur le fleuve, qui ont souvent tendance à la couper. Cette coupe laisse ainsi derrière un système racinaire mort qui va **déstabiliser la cohésion du remblai sous les dalles et favoriser des points d'entrée pour l'eau des précipitations, du ruissellement et des fortes vagues**.

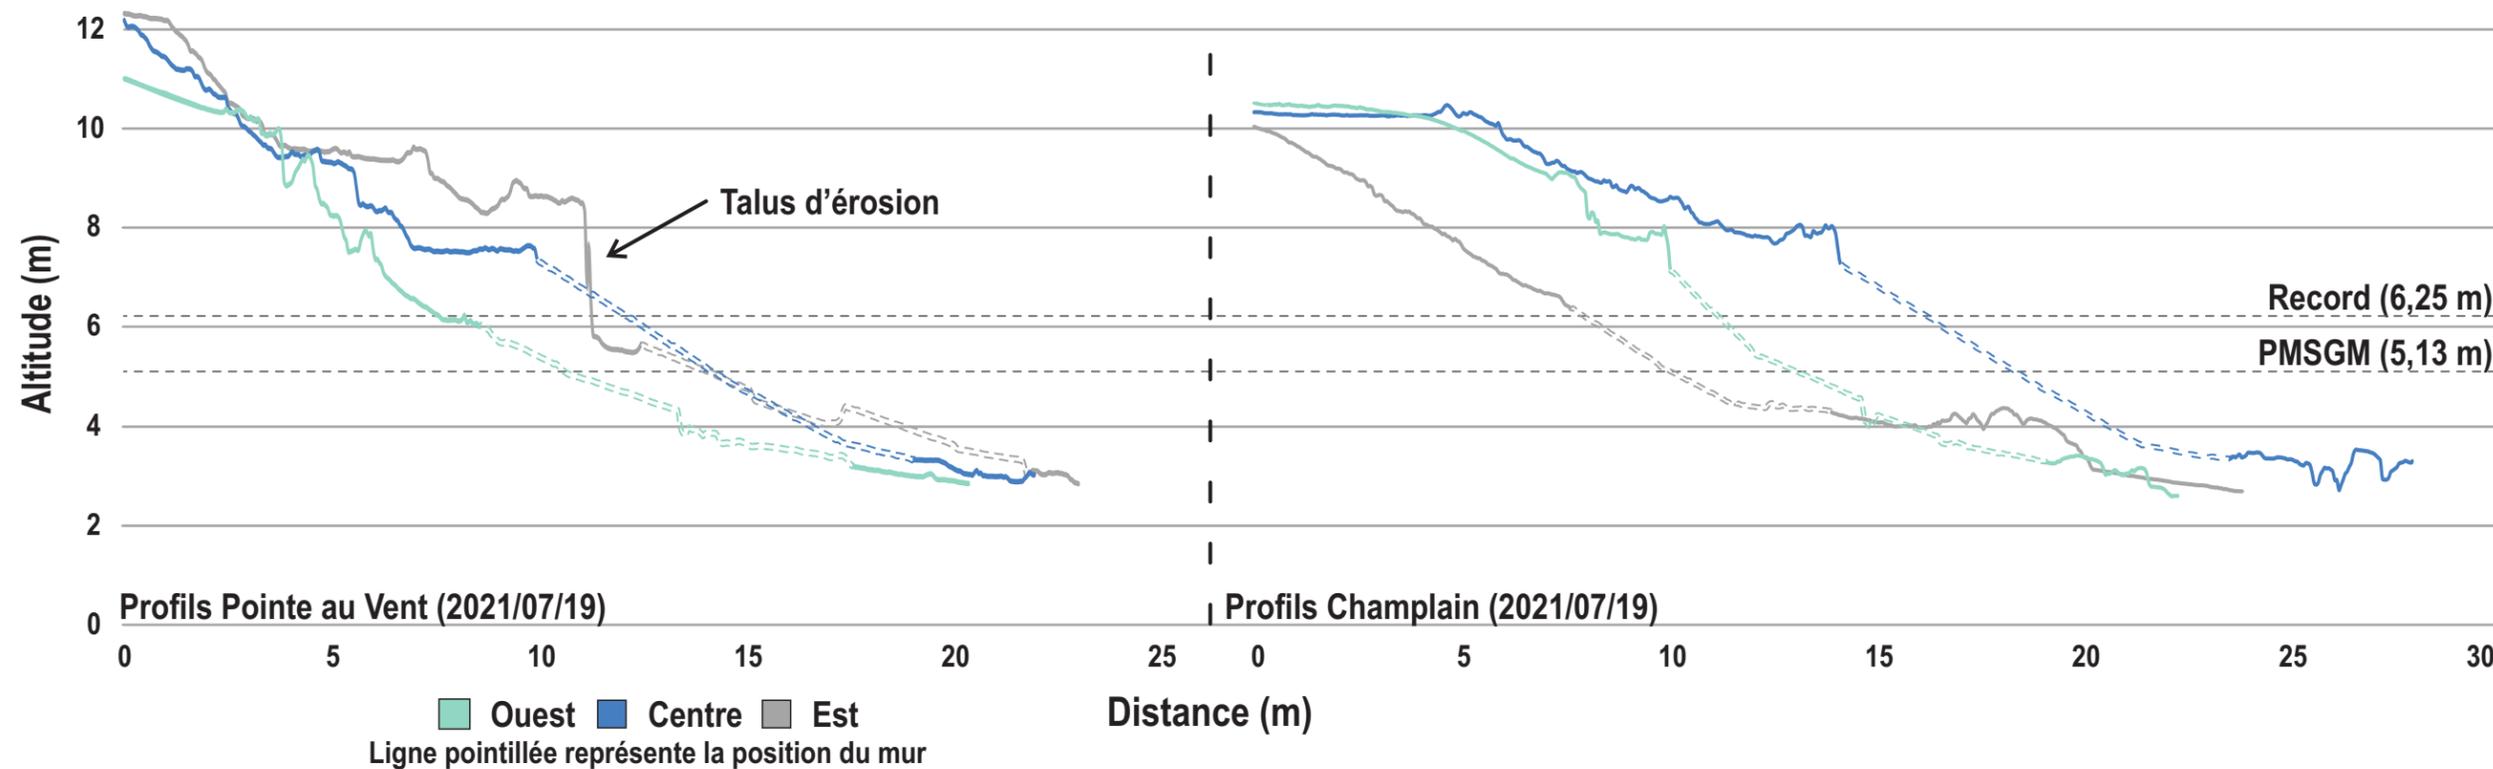
- Initialement, les murs de Champlain et de la PaV avaient une pente moyenne de 26° avec un profil linéaire, mais les sections dégradées présentent maintenant une **pente avec une concavité centrale qui démontre un affaissement des structures**. À titre d'exemple, un talus d'érosion est également observable dans le haut du mur d'un court segment sur le site du parc de la PaV.

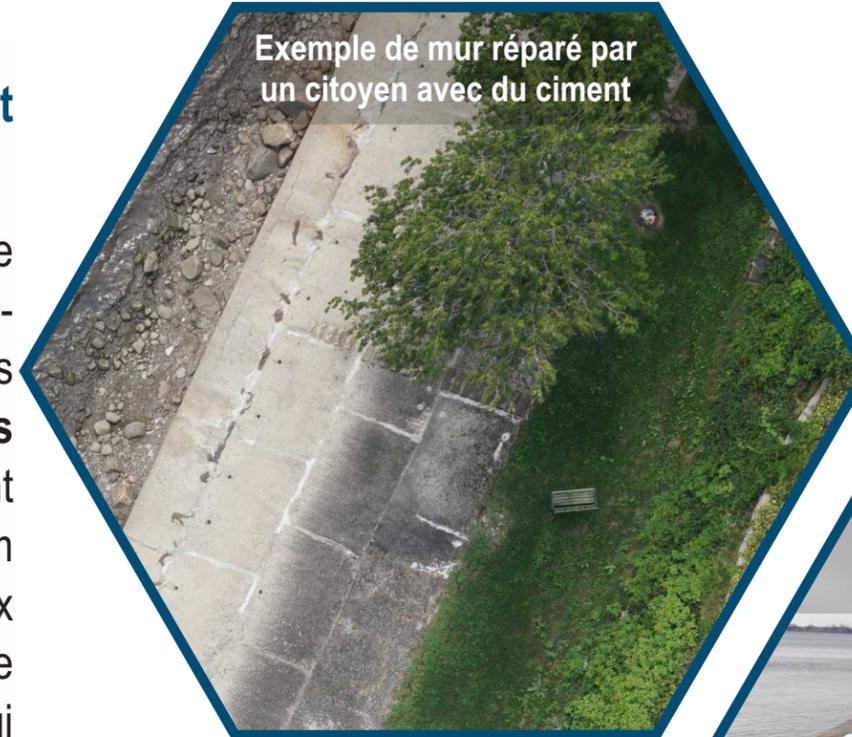
1997	Abolition officielle du programme de protection des berges par la garde côtière.
Post-1997	L'entretien des murs mis en place à Champlain et à Sainte-Marthe-du-Cap est pris en charge par les municipalités et les citoyens. Certains segments montrent maintenant des signes de dégradation. Des réparations de fortune sont parfois réalisées par les citoyens.

Exemple de mur réparé par un citoyen avec du ciment
