Programme de suivi de la mobilité des berges du tronçon fluvial du Saint-Laurent

Fiche portrait Mobilité-Trajectoire →

Le cas des murs de Champlain et de
Sainte-Marthe-du-Cap

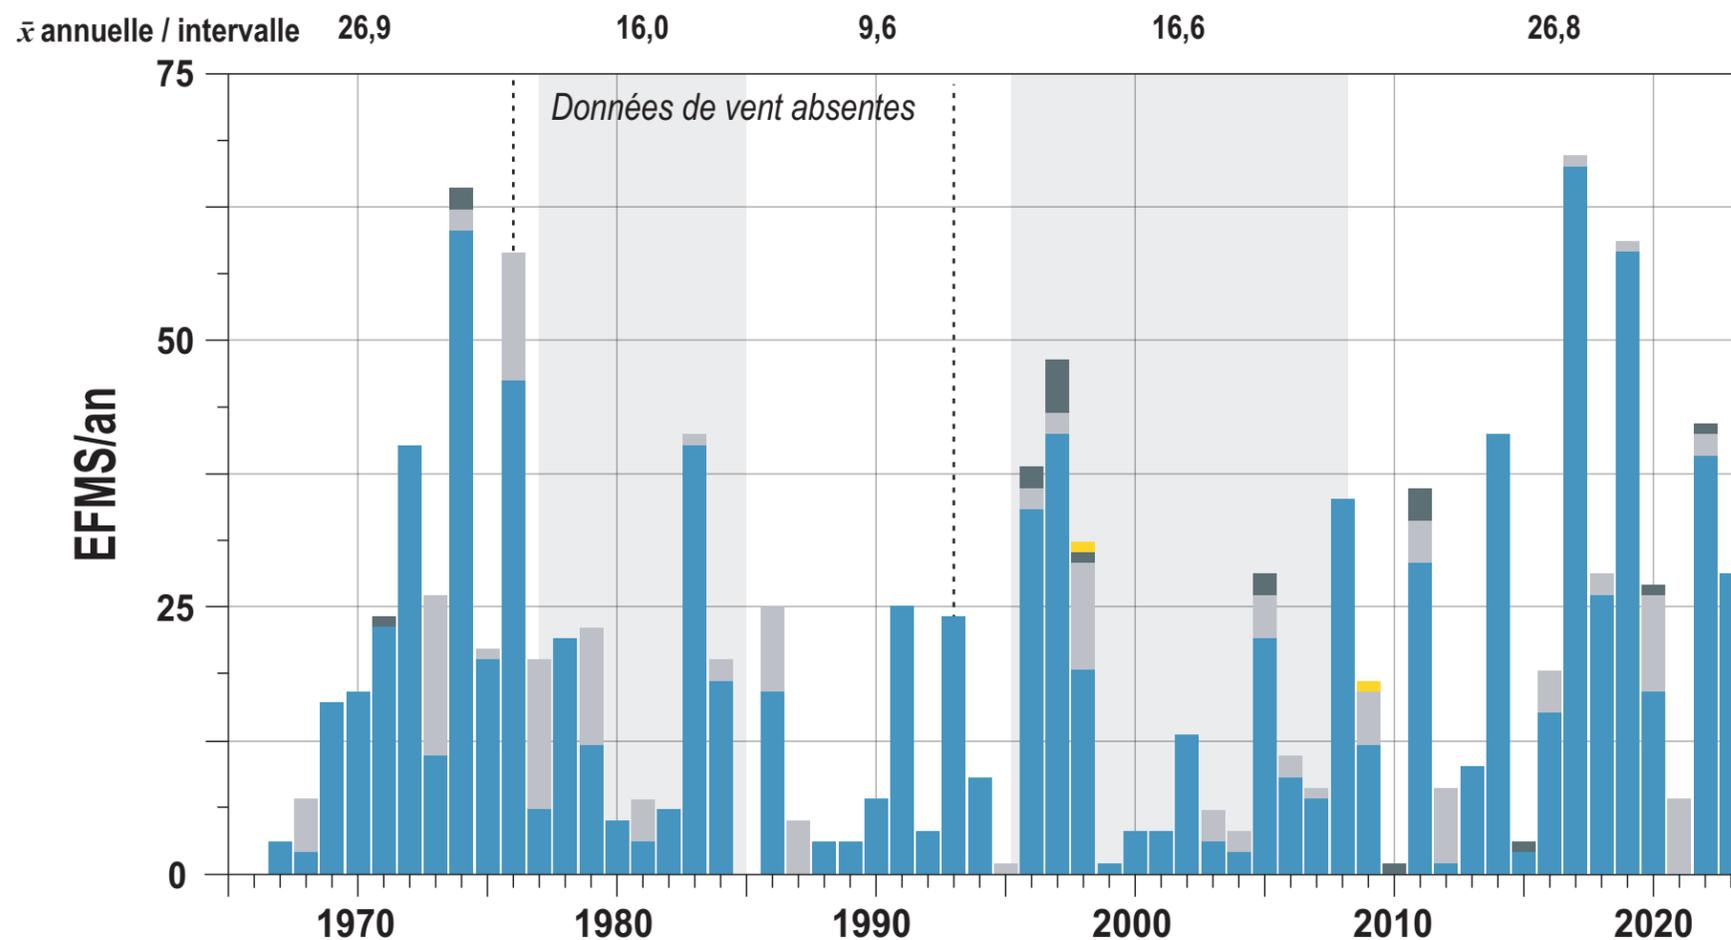
Fréquence des EFMS de 1967 à 2023 pour la région de Trois-Rivières

- Depuis 1967, **1151 «événements à forte mobilité sédimentaire (EFMS)»** ont été comptabilisés selon les valeurs-seuils. Ces EFMS correspondraient donc à de potentiels moments où le mur et/ou le remblai qui le soutient, lequel est composé de pierres avec une matrice sableuse, aurait pu se dégrader de manière plus importante.

- Les **années 1970 ainsi que la période suivant 2008** possèdent de plus fortes concentrations d'EFMS, alors qu'en moyenne, 26,9 événements/an sont observés entre 1967-1977 et 26,8 entre 2008-2023. Ces périodes correspondent à des **périodes historiques marquées par d'importantes inondations printanières** au Québec.

- Les EFMS sont étroitement **liés au régime hydrologique nivo-pluvial** du SL, alors que 98% des hauts niveaux sont enregistrés au printemps. De ce fait, ce sont les **hauts niveaux d'eau qui sont les plus fréquents parmi les EFMS**, suivis de ceux combinant des hauts niveaux d'eau avec la glace de rive non ancrée.

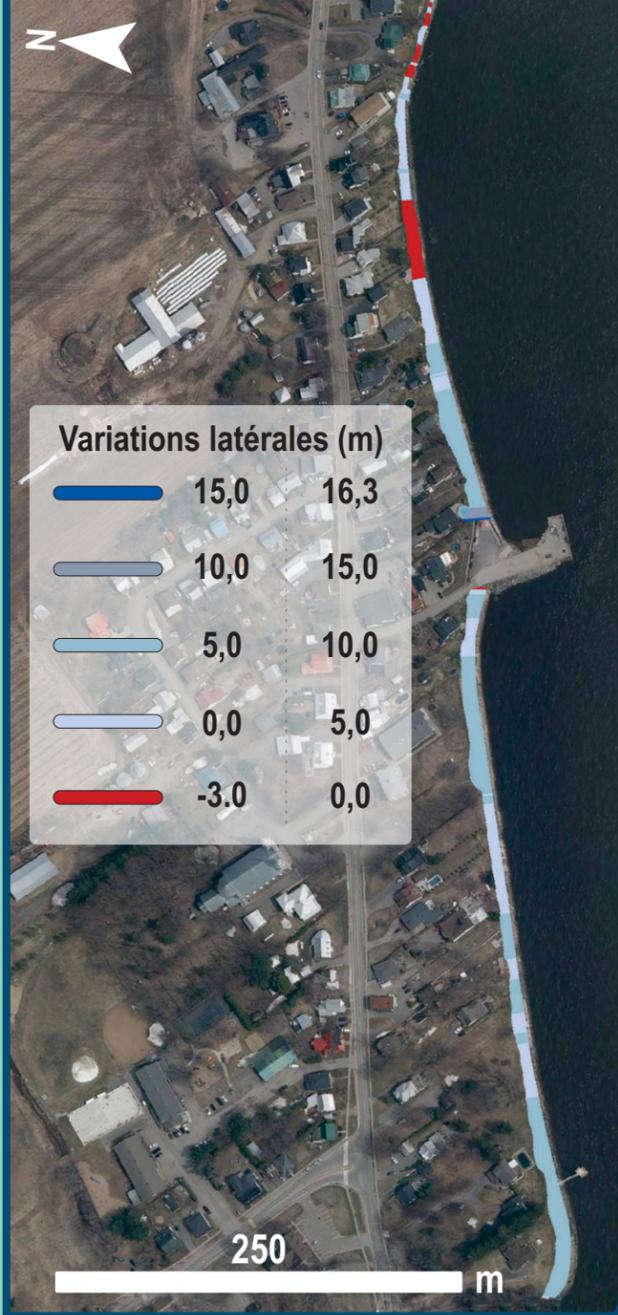
Mouvement net du trait de côte pour Champlain entre 1957 et 2023

- Les résultats démontrent que les mouvements latéraux du trait de côte de Champlain et de la PaV avaient **une tendance négative entre 1957 et 1964**. En 8 ans, des mouvements moyens du trait de côte de l'ordre de -0,67 m pour Champlain et de -3,53 m pour la PaV ont été observés.
- Le gouvernement fédéral a ciblé ces sites, car ils sont suffisamment affectés par la voie maritime, pour y installer des murs inclinés composées de 2 à 3 dalles avec parfois un enrochement au pied. **Cette intervention a nécessité des travaux majeurs de réaménagement du paysage riverain de la région pour rendre le trait de côte rectiligne et uniforme**. Ces travaux, réalisés en plusieurs phases à partir des années 1960, ont généralement causé des **empiétements sur le fleuve de 5 à 10 mètres de largeur**, mais également de rares reculs de quelques mètres à certains endroits isolés.

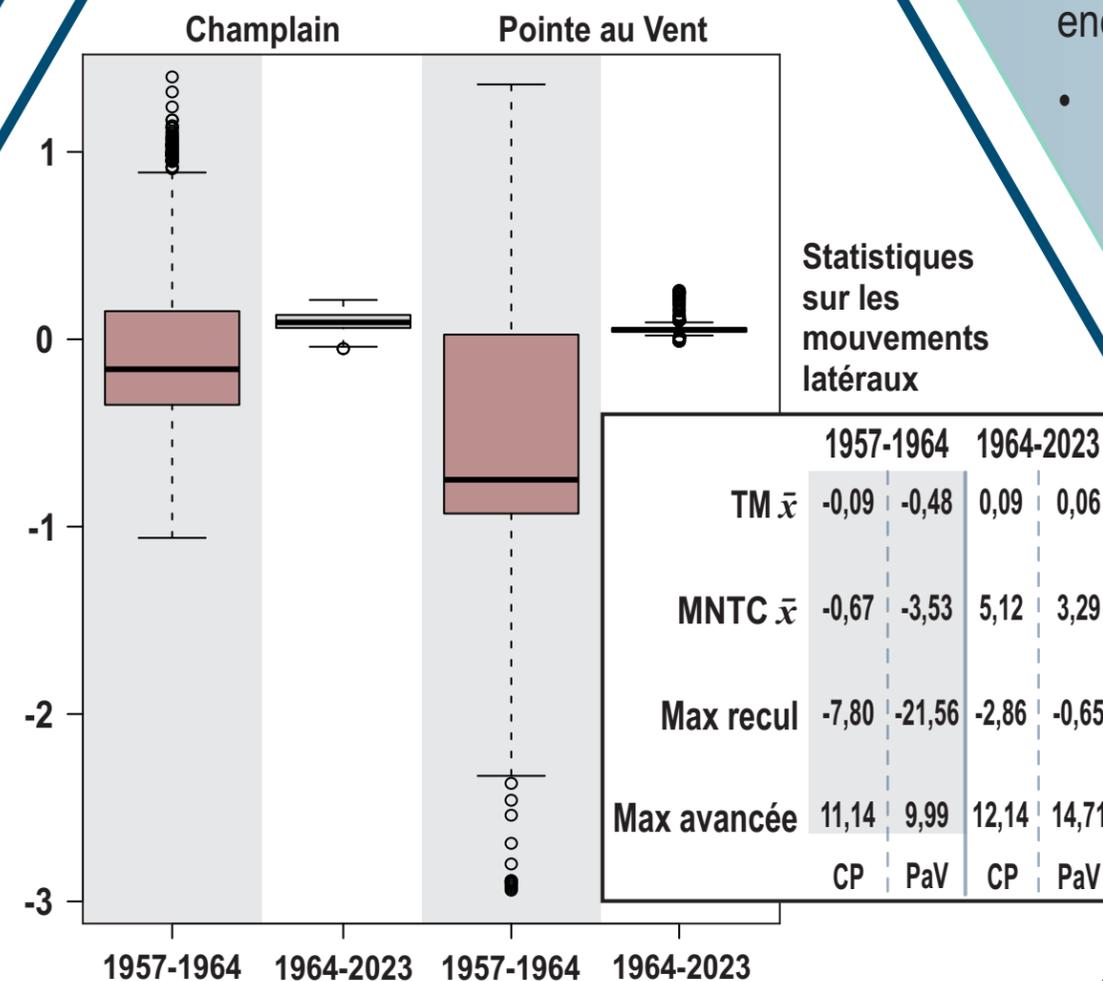
Taux de migration (m/an)

- Suite à l'aménagement des murs, les mouvements latéraux du trait de côte ont disparu et **sa position est maintenant fixe**. Cependant, dans le parc de la PaV, des dalles au sommet du talus ont été déplacées par divers processus, rendant désormais le trait de côte sableux exposé aux aléas du fleuve. Des **signes sévères d'érosion sont visibles à l'emplacement du mur**, ce qui pourrait engendrer un mouvement du trait de côte.

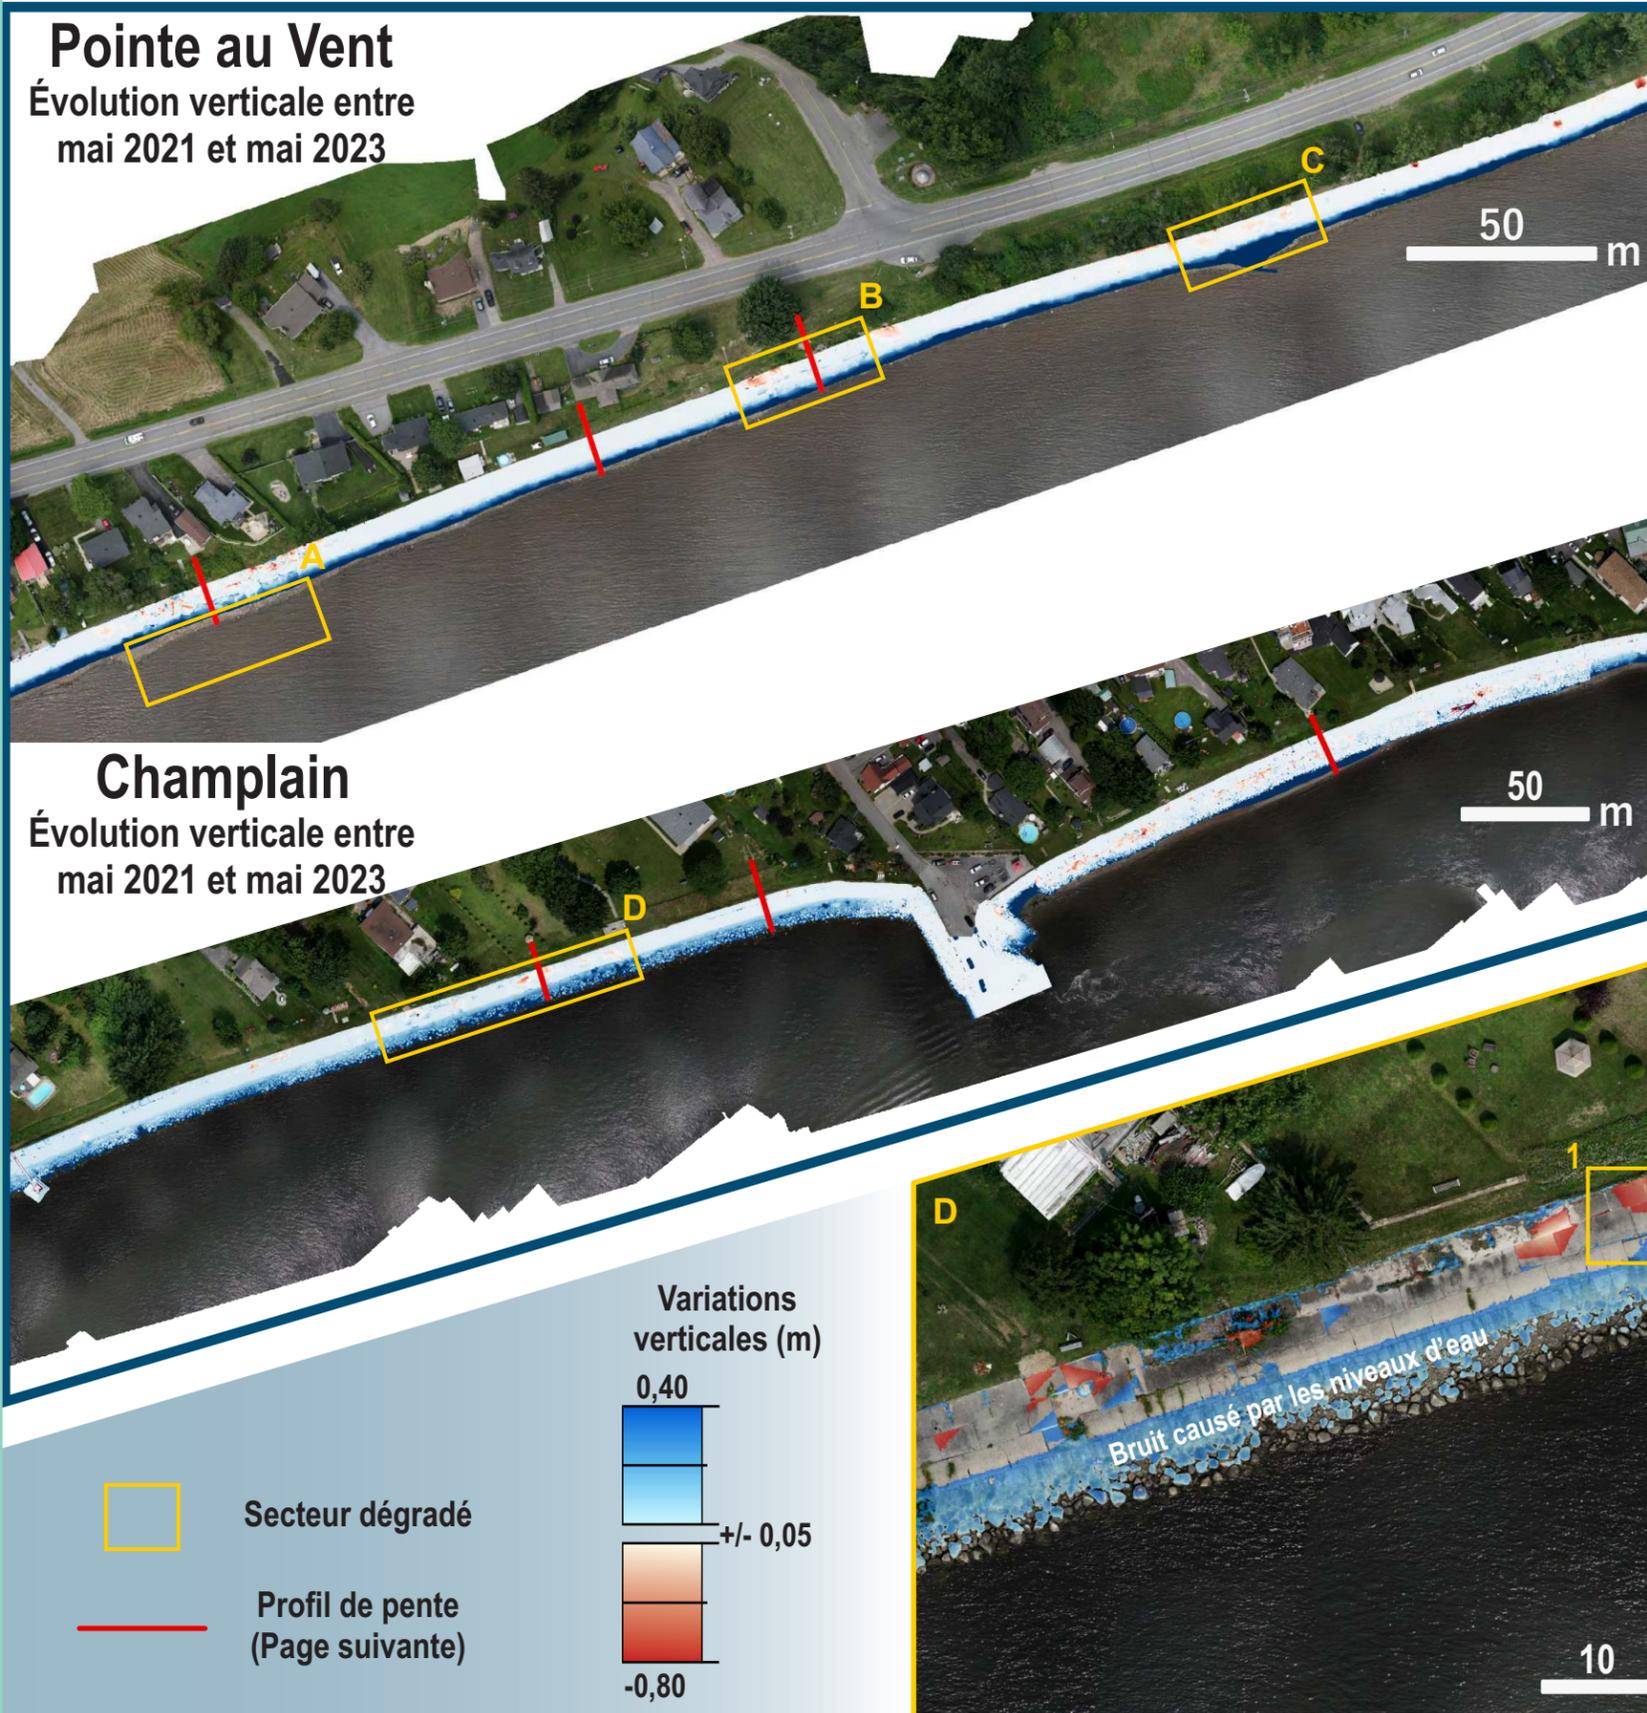
Mouvements 3D des dalles

- Étant donné que les murs de Champlain et de la PaV couvrent l'ensemble de la berge, il n'est pas possible d'observer des variations verticales de sédiments. En revanche, il est possible de réaliser un **suiti des mouvements 3D de la structure** afin de suivre son état. Plusieurs déplacements de dalles sont visibles entre 2021 et 2023, dont certains dans des zones qui ne présentaient pas encore de traces de dégradation en 2021.
- Il est possible de circonscrire **trois zones dégradées de façon plus marquée pour la PaV et une seule pour Champlain**. On y observe des mouvements importants des dalles.
- Les mouvements détectés démontrent que des **dalles entières peuvent parfois être déplacées sur plusieurs mètres** vers le bas du mur, mais la **majorité des déplacements observés sont associés à des basculements des dalles** de plusieurs dizaines de centimètres.

- **Quelques dalles ont également été fracturées suite à des affaissements**. Ces fragments de béton présentent **d'avantage de déplacements que les dalles entières**.
